# Staalconstructie waardeert galerijflat op

/// Industriële bouwmethode

/// Galerijen gestut

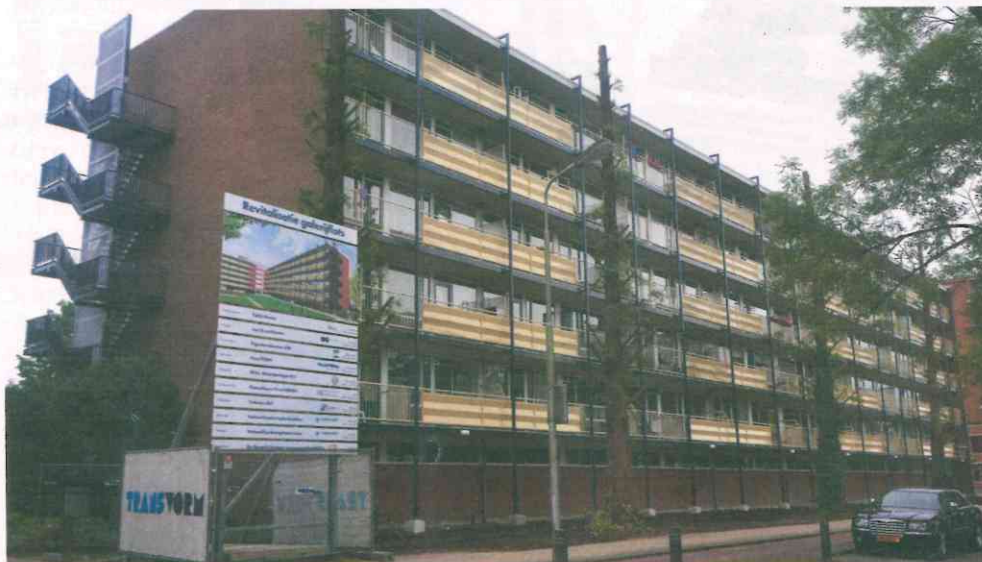
De opbouw van de nieuwe galerij werd 'als een treintje uitgerold'
